# **L-Printer 트러블 슈팅**

*Large Format Printer*

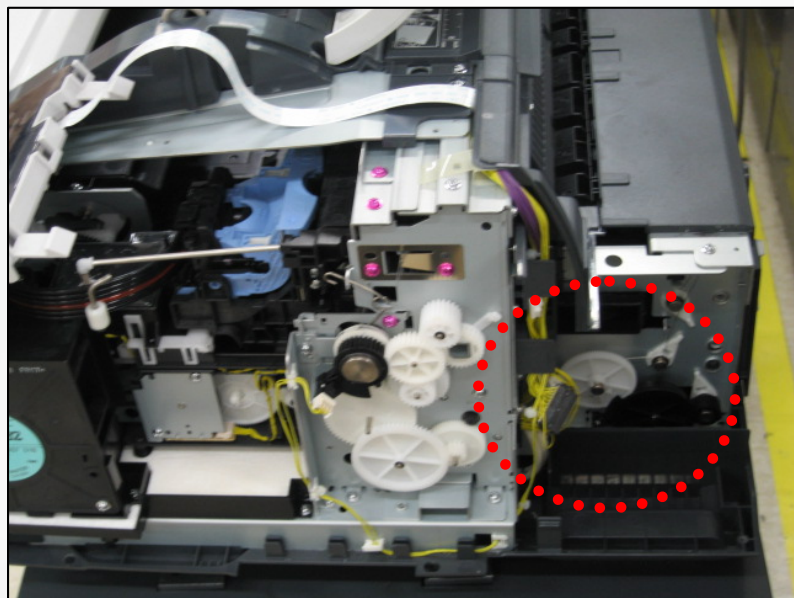
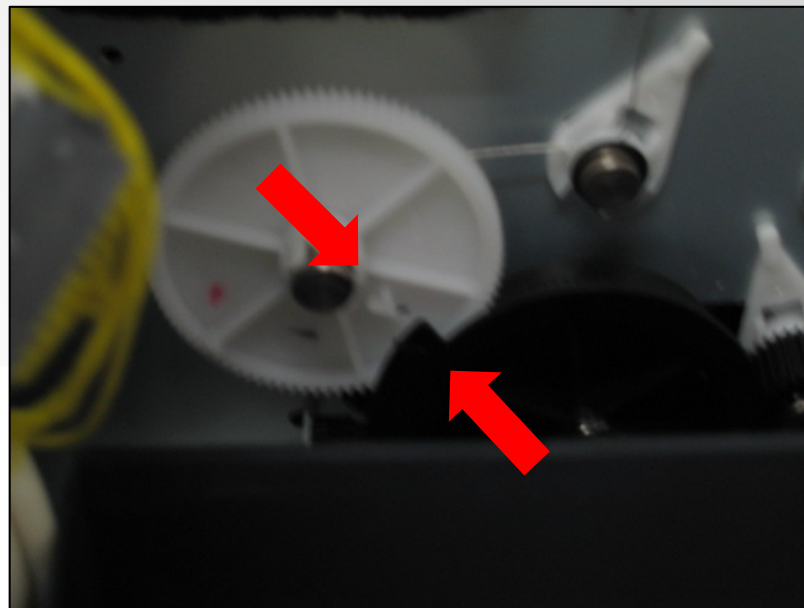
비 고	내 용	
발생 사례	거래처 및 정보	① 지점(거래처) : 강북 TS(롯데 백화점 건대) ② 발생일 : 09/04/25 ③ 기종(기번) : IPF500(AEC0323)
	증 상	카세트 급지 시, A3이상의 용지에서 인쇄 불량 발생 오버랩 증상 발생
	대응법	카세트 급지 기어 정위치 조정

적색 화살표 방향 일치

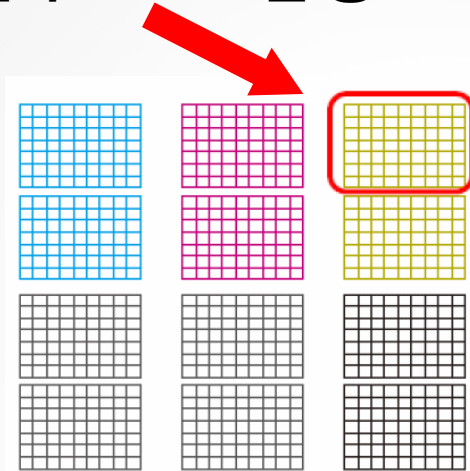
1. 1 블록 1280 노즐 중 100 노즐 불량 시 2F2F 에러 발생함

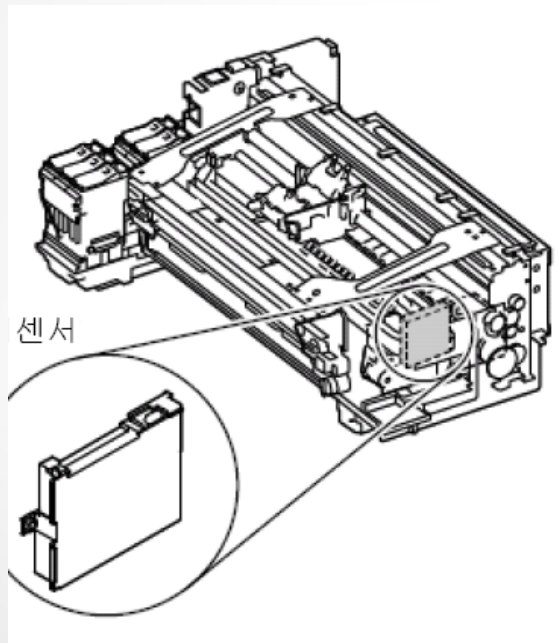
**IPF500/510/5000**  
**IPF600/610/605**  
**IPF5100/6100/6000S**

## 4. 기종별 헤드 관리 센서의 위치: 모든 기종 퍼지 유닛 바로 좌 측에 위치함
