L-Printer 트러블 슈팅

Large Format Printer

1. 기계설치 설치 시 주의사항
2. 2F2F(노즐 불량 검출) 에러
3. 2F26 (캐리지 이동) 에러
4. 403E,403F(헤드이상고온)에러
5. 2F1F(퍼지센서)에러
6. 카세트 급지 시 인쇄 불량
7. 펌웨어 업데이트 시 에러 발생
(첨부) 공통 확인 사항

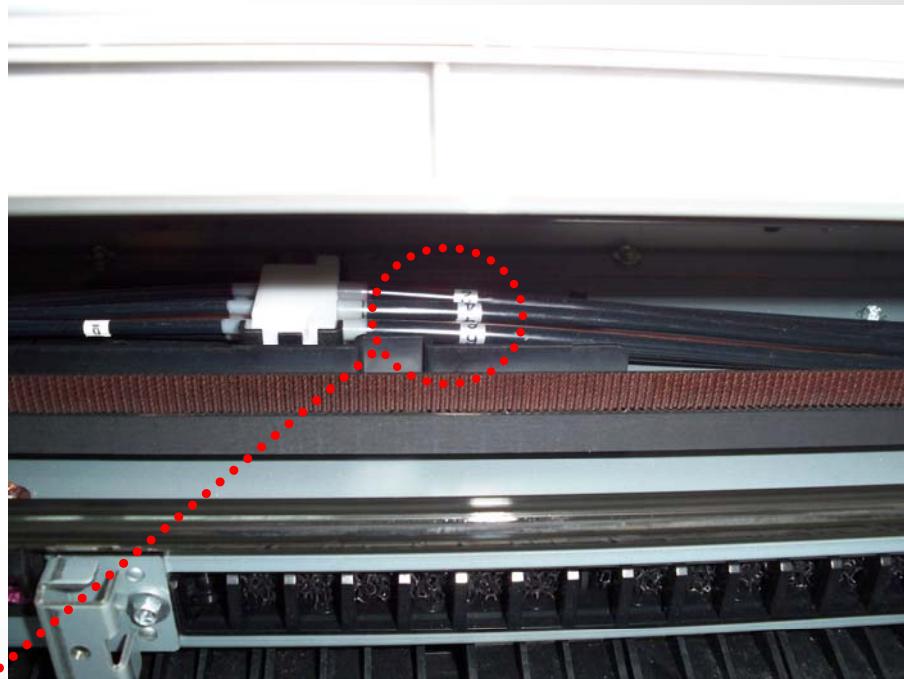
잉크 튜브에 잉크가 정상적으로 공급이 되었는지 확인하다

잉크튜브에 잉크공급이 안 되었을 경우

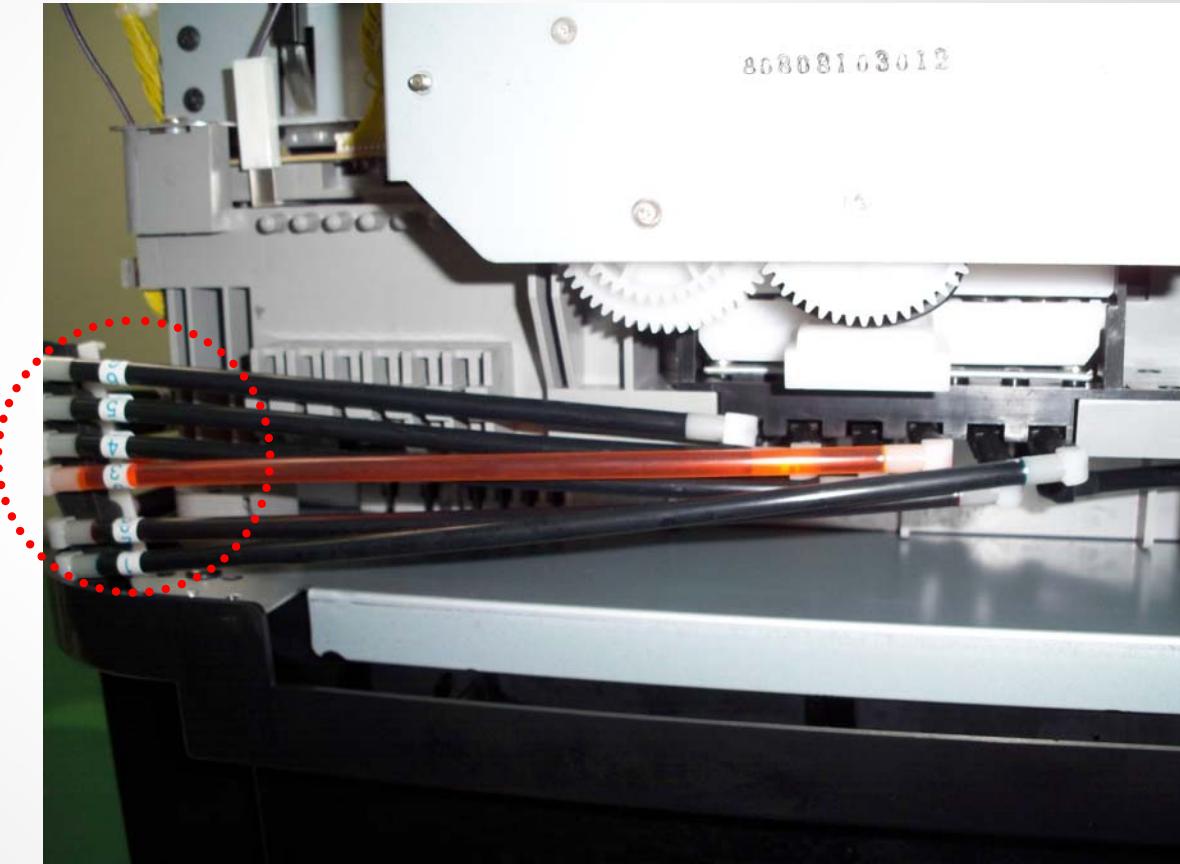
5. 잉크탱크커버를 분해 후 잉크 공급이 안된 투브를 확인한다.

위 사진상에 투브번호로 확인 가능

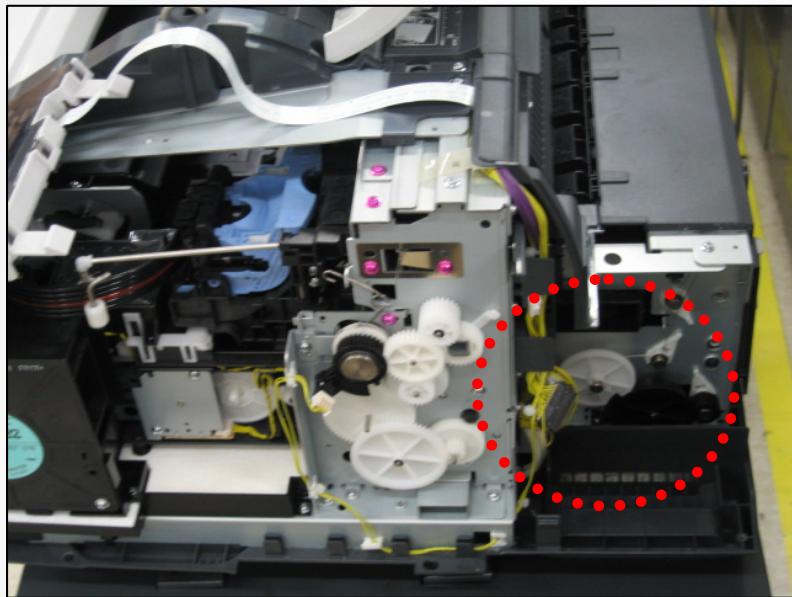
확대

비 고	내 용	
발생 사례	거래처 및 정보	<p>① 지점(거래처) : 강북 TS(롯데 백화점 건대) ② 발생일 : 09/04/25 ③ 기종(기번) : IPF500(AEC0323)</p>
	증 상	카세트 급지 시, A30이상의 용지에서 인쇄 불량 발생 오버랩 증상 발생
	대응법	카세트 급지 기어 정위치 조정

사례 대응

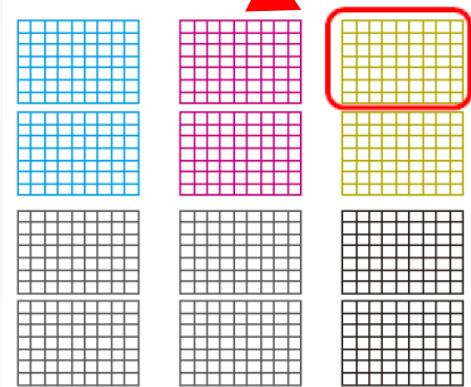
1. 1 블록 1280 노즐 중 100 노즐 불량 시 2F2F 에러 발생함
